LES FOUILLES :

LA RESTAURATION :

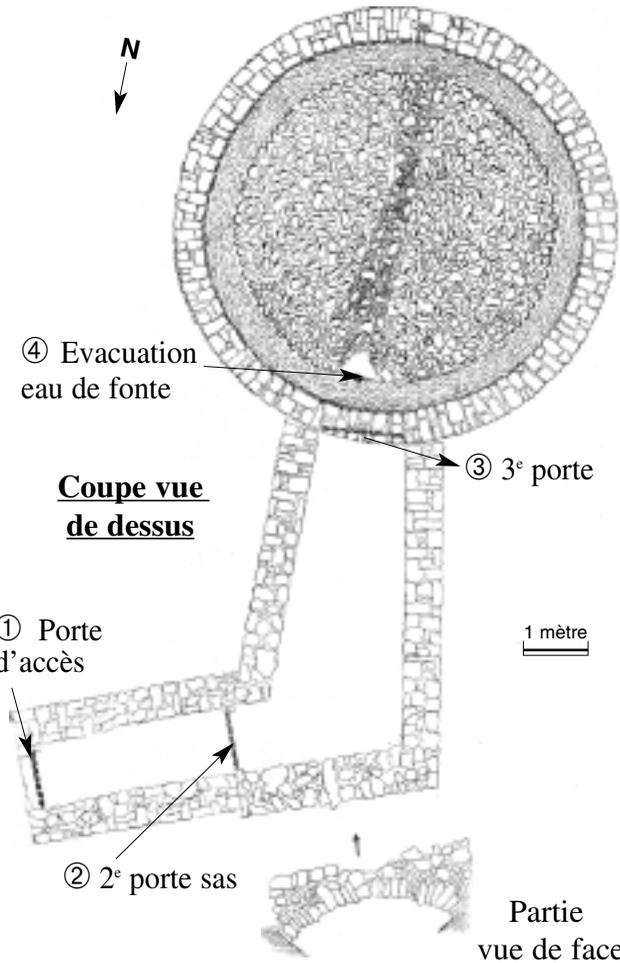
- Un corps de bâtiment en trois parties comprenant un cuvelage tronconique maçonné réalisé après creusement, une partie médiane cylindrique surmontée d'un dôme percé en son milieu d'un « oculus » permettant le remplissage (hauteur moyenne 8,70 m, diamètre maximum 6 m, diamètre du fond 4,80 m).

- Un sol pavé en pente avec une rigole centrale conduisant vers l'entrée d'un canal d'évacuation des eaux de fonte.

- Un couloir d'accès en L placé du côté le plus froid (nord) construit en deux segments faisant sas. Le mur nord de ce couloir présente un arc de décharge nécessaire pour la mise en place du canal et pour assurer la solidité du bâti sur un substrat rocheux peu fiable (grès tendre).

L'étude du remplissage montre que le dôme s'est effondré après abandon du bâtiment. L'essentiel des autres éléments sont d'origine anthropique (décharge de pierres et de terre, ossements animaux) ou naturelle (dépôts éoliens, ruissellement).

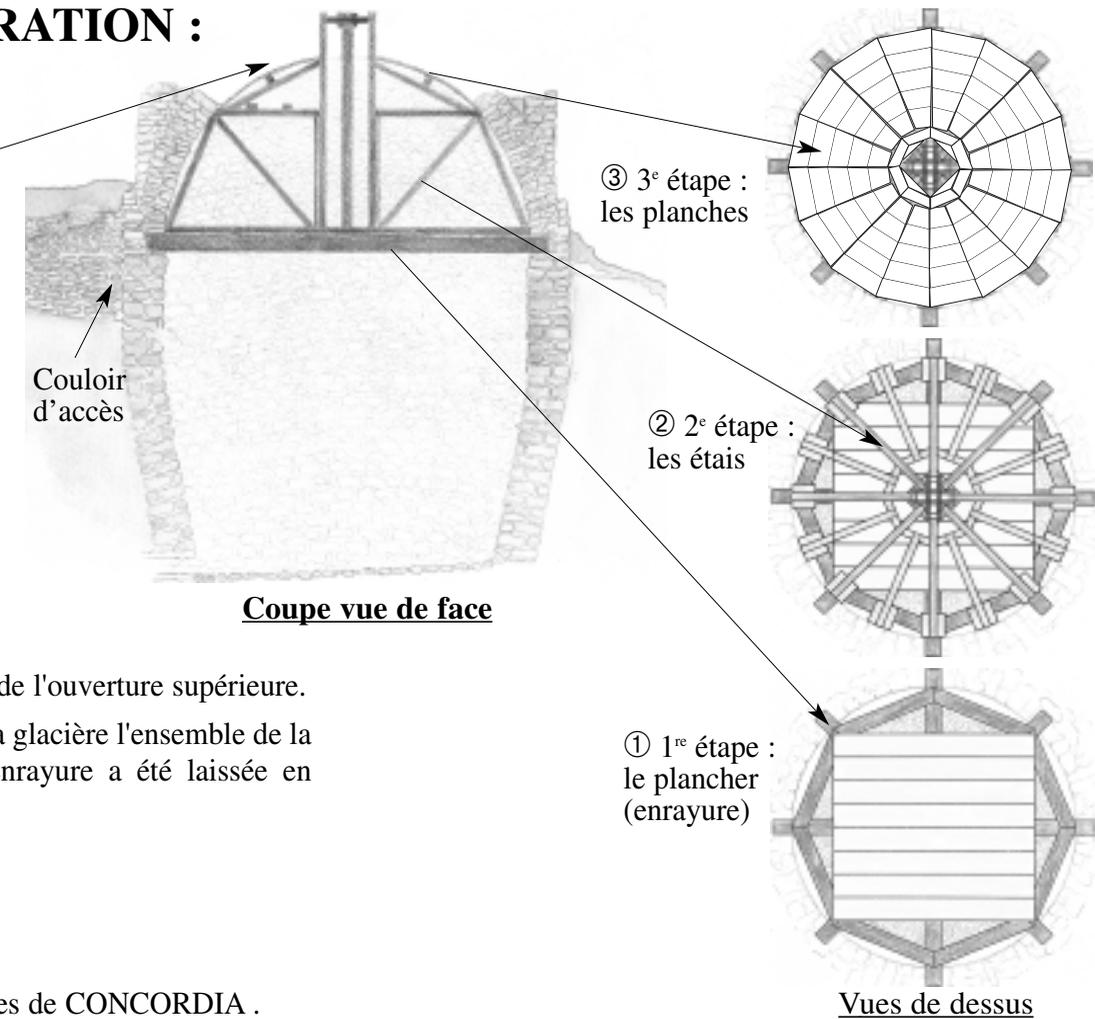
L'observation du bâtiment permet de constater dans le haut de la partie cylindrique la présence de 16 trous d'empoutrement répartis de façon régulière. Ils sont destinés à recevoir une enrayure (charpente horizontale et radiale sans supports verticaux) sur laquelle le gabarit en bois du dôme est construit. Les pierres sont ensuite placées de chant appuyées sur le bois et maçonnées « en aveugle », en assises régulières jusqu'au bord de l'ouverture supérieure.

Elle a consisté à consolider le bâti et surtout à reconstituer la partie effondrée du dôme.

Avant la mise en service de la glacière l'ensemble de la charpente est démontée. Ici l'enrayure a été laissée en place à titre d'illustration.
